序 等々力溪谷の形成をめぐって

I 等々力溪谷の形成について

II 「姫の滝」の形成過程をめぐって

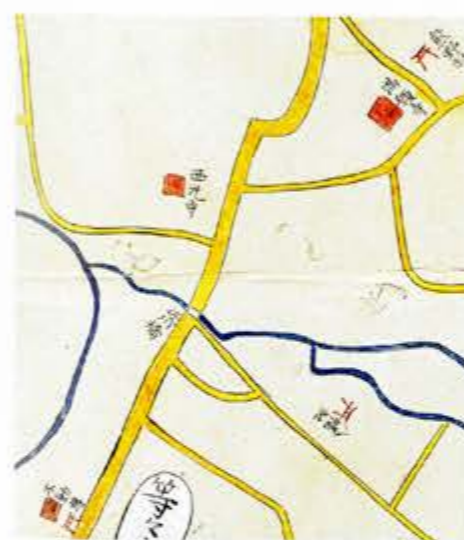
「目黒筋御場絵図」(部分) 逆川橋付近

文化2年(1805)に作成された『目黒筋御場絵図』(国立公文書館内閣文庫蔵など)には、実際に逆川が九品仏川と繋がって九品仏浄真寺のある台地を廻り、さらにその東に及ぶ様子が描かれている(註3)。但し、九品仏川はその本流である呑川まで間近に迫りながら(現・奥沢2丁目付近まで)合流には至っていない。また、溪谷の東にあってそれと南北に平行する道(ほぼ現在の用賀中町通り~目黒通りに相当)には逆川に架橋した「逆川橋」という橋が描かれているのが注意をひく。
